Architektur

Peterskirche in Erfurt

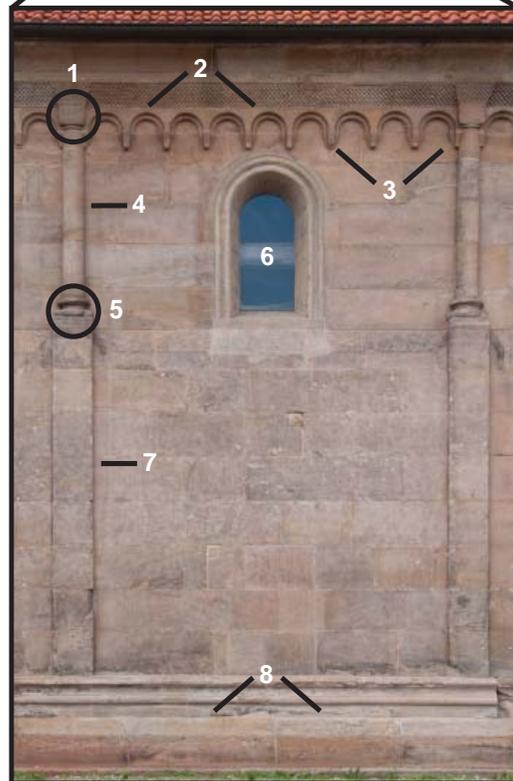
Südwand Details

- 1 Würfelkapitell
- 2 Schachbrettfries
- 3 Rundbogenfries
- 4 Halbsäule
- 5 Attische Basis
- 6 Romanisches Fenster
- 7 Lisene
- 8 Sockelprofil

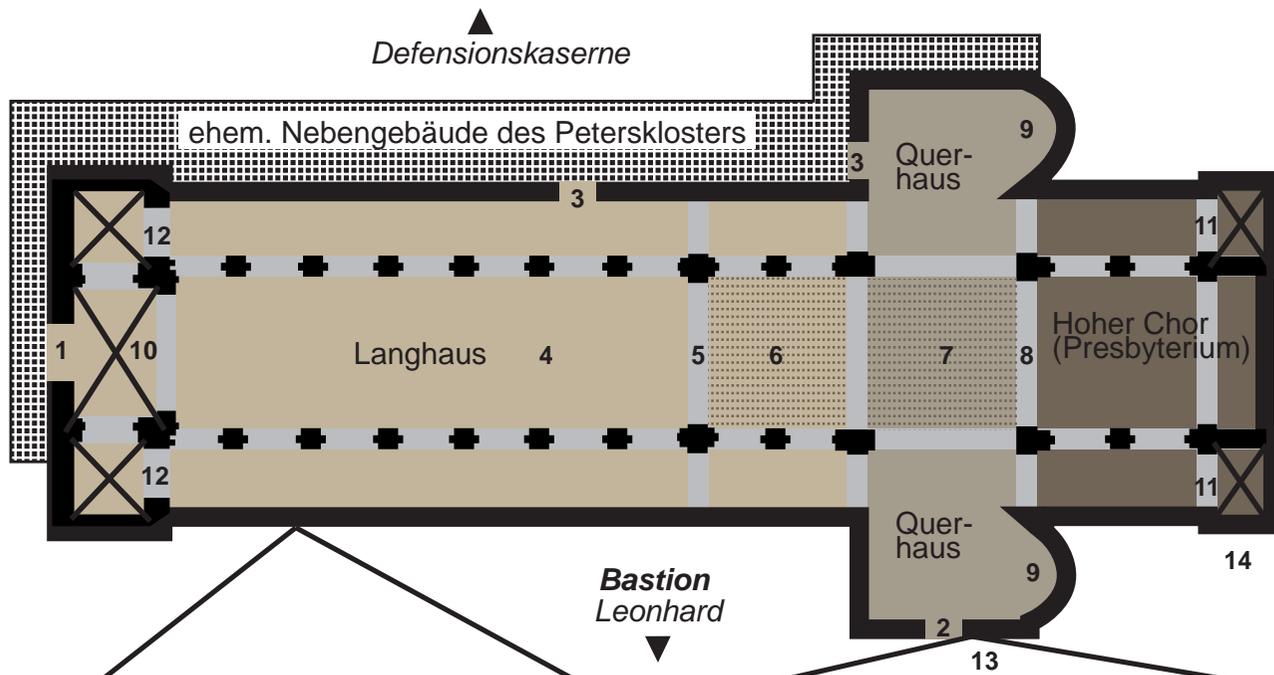
Lageplan der Peterskirche

Gebäudeteile

- 1 Hauptportal
- 2 Südportal
- 3 Zugang Kreuzgang
- 4 Navis ecclesiae
- 5 ehem. Kreuzaltar
- 6 Chorus minor (Kl. Chor)
- 7 Chorus major (Gr. Chor)
- 8 Lettner
- 9 Apsis
- 10 Orgelempore
- 11 ehem. Osttürme
- 12 geplante Westtürme
- 13 Kreuzigungsrelief (1370)
- 14 Ritzzeichnung mit Schmerzensmann (1360)

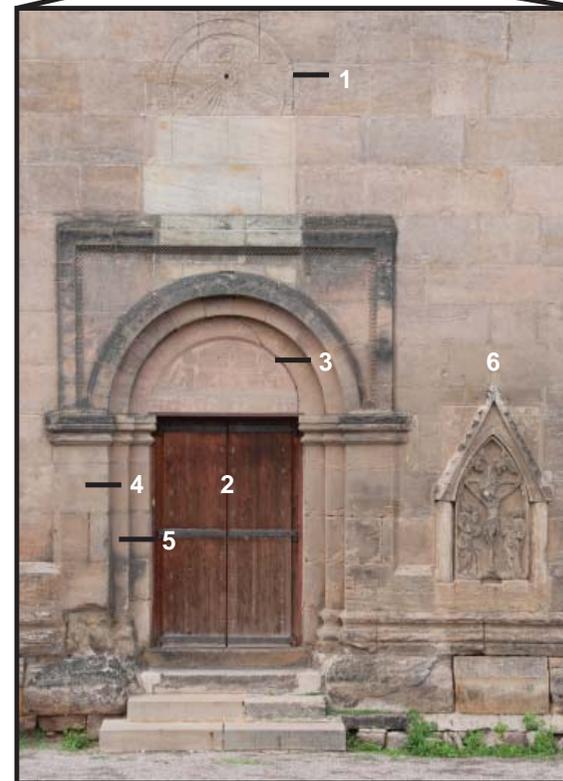
Südportal Details

- 1 Sonnenuhr
- 2 Portal
- 3 Tympanon mit Darstellung
Maria mit Kind
- 4 Lisene
- 5 gestuftes Gewände
- 6 Kreuzigungsrelief (1360)
